INFORME TÉCNICO COES/D/DO/SEV/IT-191-2010

EVENTO : **Falla en la línea L-2267 (Paragsha 2 - Carhuamayo Nueva) de 220 kV**
FECHA : **05.12.2010**
HORA : **08:14:33 h**
ANOMALÍA : **Oscilación de potencia reactiva**

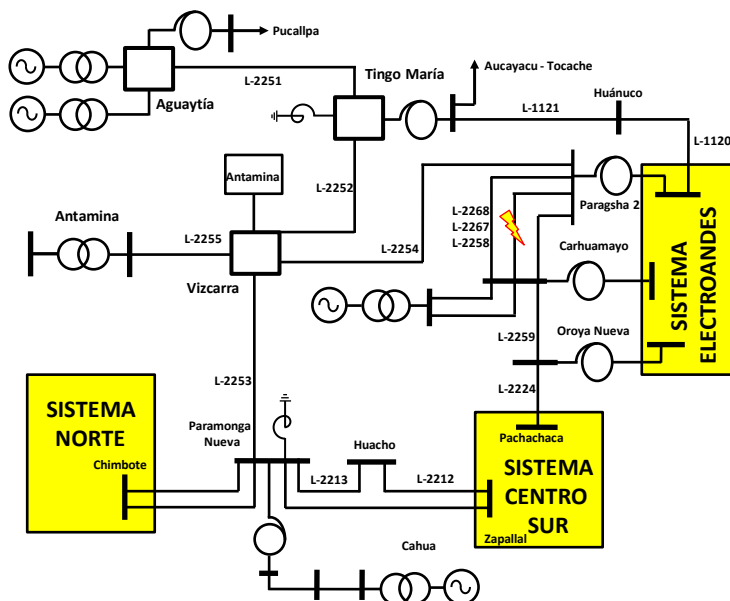
Diagrama unifilar del área de influencia

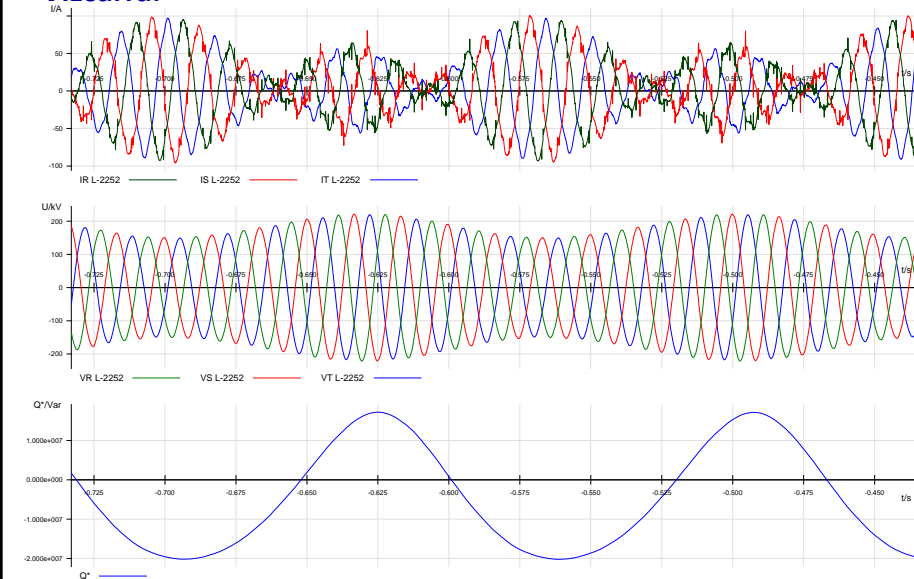
Registro oscilográfico en la línea L-2252, medido en la S.E. Vizcarra.
